Eidgenössisches Starkstrominspektorat ESTI
Sichere Elektrizität

Unfallstatistik 2001–2010

Jahresbericht 2010

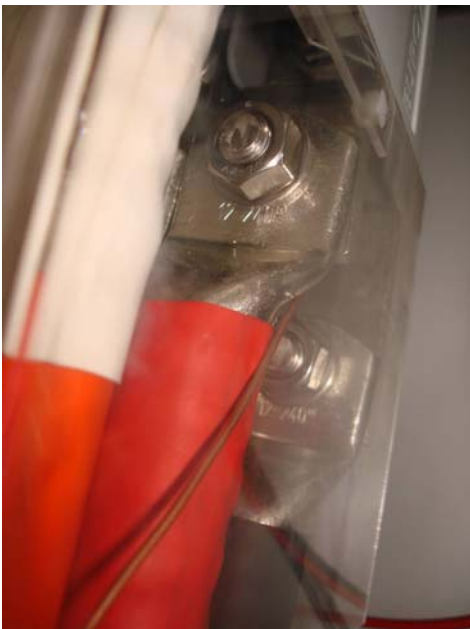
Der Verunfallte war mit der Abisolierung der Kabelenden beschäftigt. Beim Vorbereiten zum Anschluss kam ein Einzelleiter des Schirms mit einem unter Spannung stehenden Anschluss in Kontakt (Bild 1). Dadurch entstand ein Flambogen, welcher zu Verbrennungen 2.–3. Grades im Gesicht und an den Händen beim Verunfallten und einem weiteren Mitarbeiter führte. Der Flambogen erlosch ohne Auslösung des Schutzorgans. Die Verunfallten hatten keine persönliche Schutzausrüstung getragen.

Bild 1
Einzeldraht des Schirms verursacht Kurzschluss mit Flambogen.

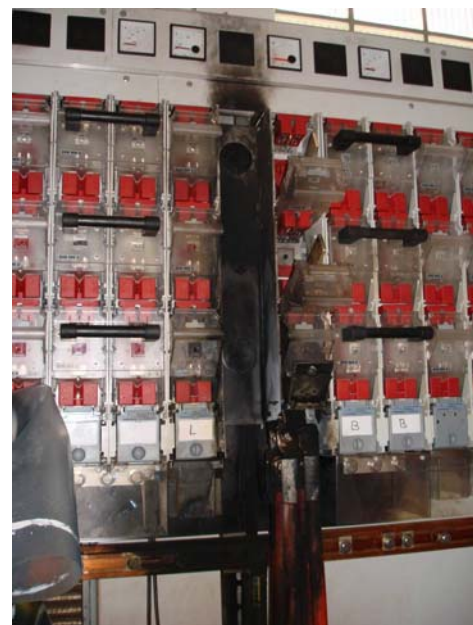
Bild 2
Arbeiten ohne Schutzausrüstung in Niederspannungsverteilung und ohne Abdeckung.

- Für das Arbeiten in der Nähe von unter Spannung stehenden Teilen wurde die ergonomische Komponente nicht beachtet.
- Die unter Spannung stehende Niederspannungsverteilung hätte für die Anwendung der Arbeitsmethode 2a durch zusätzliche Mittel abgedeckt werden müssen (Bild 2).
- Ohne die Abdeckung ist das Tragen der persönlichen Schutzausrüstung notwendig.

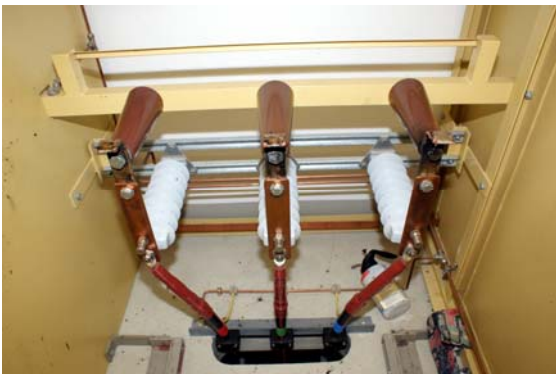
Der Verunfallte hatte es unterlassen, die Arbeitsstellen nach den 5 Sicherheitsregeln vorzubereiten (Bild 3). Als der Verunfallte die Isolatoren und die Hochspannungskabelanschlüsse mit Reinbenzin besprühte, gab es durch den Sprühnebel einen Überschlag gegen Erde. Der dabei entstandene Flammbogen verursachte die schweren Verbrennungen beim Verunfallten. Folgende Massnahmen wurden durch das ESTI angeordnet:

Bild 3
Arbeitsstelle war noch unter Spannung und nicht geerdet. 5 Sicherheitsregeln nicht korrekt angewendet.

- Für das Arbeiten in Starkstromanlagen ist grundsätzlich ein schriftlicher Arbeitsauftrag (Schaltauftrag) zu erstellen; Art. 69 StV.
- Die instruierten Personen müssen periodisch geschult werden; Art. 12 StV.
- Wenn in der Nähe von unter Spannung stehenden Teilen gearbeitet wird, ist die persönliche Schutzausrüstung zu tragen.
- Die Arbeitsstelle ist vor Beginn der Arbeit nach den 5 Sicherheitsregeln vorzubereiten.

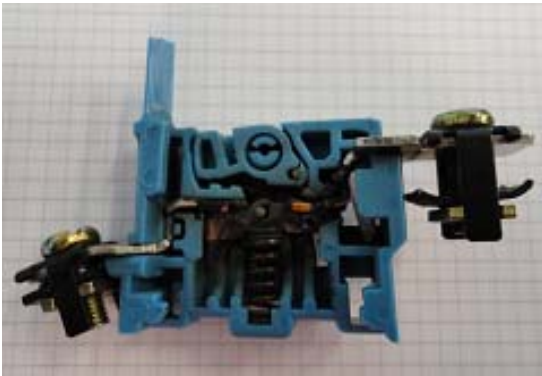
- Die Neutralleitertrenner dieser Sicherungsgruppe und anderer Sicherungsgruppen waren defekt.
- In der Abzweigdose oberhalb der Steckdosen wurde eine eingebaute Verbindung Neutralleiter-Schutzleiter festgestellt.

Bild 4
Defekte Neutralleiterklemme.

- Sämtliche Neutralleitertrenner in der Verteilung sind zu ersetzen.
- Die Brücke zwischen Schutzleiter und Neutralleiter in der Dose ist zu entfernen.
- Überprüfung der elektrischen Installationen.

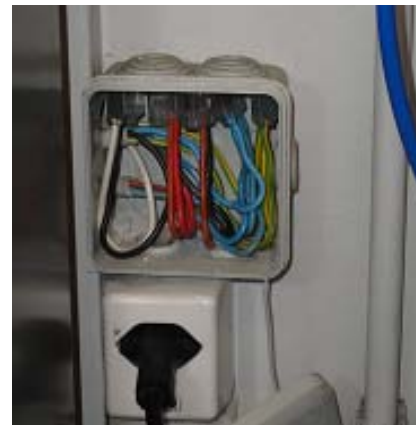
Bild 5
Brücke Neutralleiter-Schutzleiter.

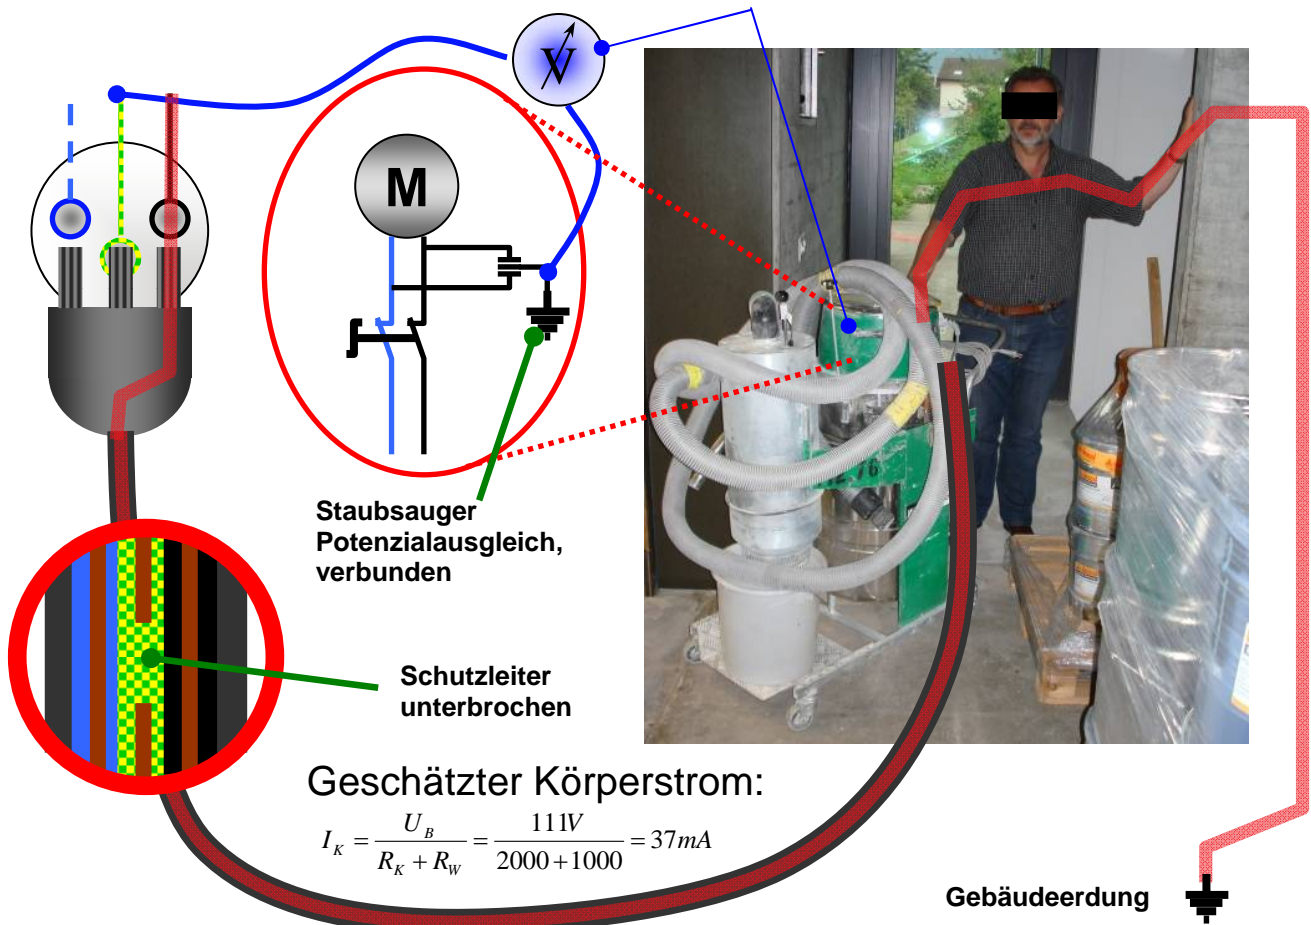
Die Untersuchung ergab, dass der Schutzleiter des Anschlusskabels im Industriestaubsauger unterbrochen war. Dadurch baute sich wegen der Störschutzkondensatoren am Gehäuse des Industriestaubsaugers eine Spannung von ca. 111 V auf.

Der Industriestaubsauger wurde fälschlicherweise mit dem Erdpotential verbunden, gemäss Aufschriften handelt es sich aber um ein Gerät der Schutzklasse 2 (sonderisoliert).

- Elektrische Betriebsmittel sind nach den anerkannten Regeln der Technik zu warten und instand zu halten. Sie dürfen bei bestimmungsgemäsem und möglichst auch bei voraussehbarem unsachgemäßem Betrieb oder Gebrauch sowie in voraussehbaren Störungsfällen weder Personen noch Sachen gefährden. Mängel sind unverzüglich beheben zu lassen.
- Jedes Betriebsmittel ist vor der Benützung durch die Mitarbeiter einer Sichtprüfung zu unterziehen, und festgestellte Mängel sind unverzüglich zu melden.
- Bei Baustellen, wo Geräte direkt ab der bestehenden Hausinstallation eingesteckt werden, sollte ein mobiler Fehlerstromschutzschalter eingesetzt werden.
- Der Industriestaubsauger wurde zur weiteren Prüfung und Abklärung der Marktüberwachung übergeben.

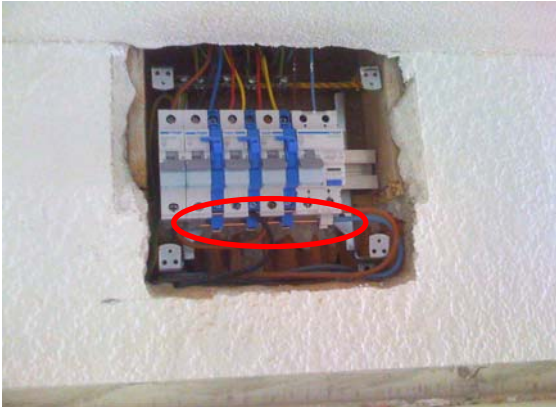
Die Verunfallte wollte bei der elektrischen Verteilung den Überstromschutzschalter wieder einschalten und berührte dabei den blank geführten Draht der Zuleitung zur Sicherungsgruppe.

Die Elektroverteilung wurde durch den Elektriker nicht mit dem nötigen Berührungsschutz für Laien von IP2XC versehen.

Bild 6
Offene Wohnungsverteilung ohne Berührungsschutz.

- Bei einer Arbeitsstelle, welche unter Spannung steht, ist beim Verlassen der Berührungsschutz für Laien immer zu gewährleisten.
- Die Pflichten des fachkundigen Leiters bezüglich Baustellenbesuche sind wahrzunehmen und die Arbeitsweise der Mitarbeiter zu überprüfen.

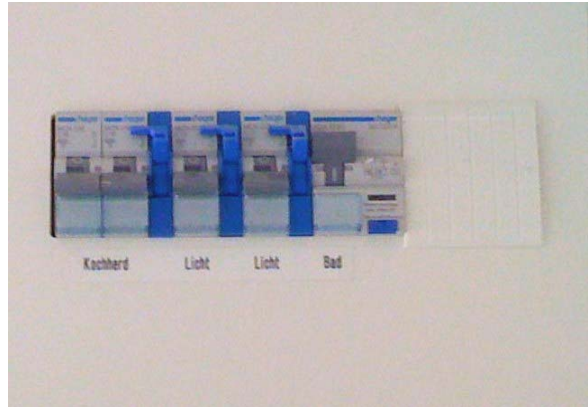
Bild 7
Korrekte Abdeckung im Schutzgrad IP2XC.

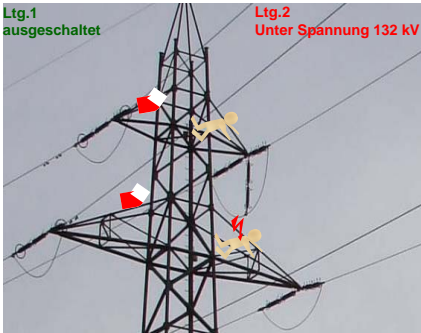
Personengruppe	Wirksame Spannung	Einwirkung	Kurzbeschreibung	Ursache
Instruierte Person (Berufsunfall)	HS	Durchströmung	Bei einem Mast kam es zu einem Überschlag vom obersten Leiter auf den sich auf dem mittleren Ausleger aufhaltenden Verunfallten, wodurch dieser elektrisiert wurde und aus ca. 30 m abstürzte. Der Verunfallte verstarb an den Folgen der Elektrisierung noch vor dem Aufprall auf dem Boden.

<ul style="list-style-type: none"> Kein schriftlicher Auftrag vorhanden. Arbeiten auf der falschen Seite der Leitung. Bei der Arbeitsübergabe kam es zur Verwechslung der abgeschalteten Leitungsseite. Die Erdungsgarnituren waren von den Arbeitsstellen nicht sichtbar, es wurden keine Kennzeichnungen an den einzelnen Masten angebracht.
Laie (Nichtberufsunfall)	HS	Durchströmung	Eine 16-kV-Leitung überspannte den Fluss. Beim Fischen muss der Verunfallte mit seiner 7,5 m langen Karbon-Angelrute in die Nähe der 16-kV-Leitung geraten sein. Dabei ist es zum tödlichen Überschlag gekommen.

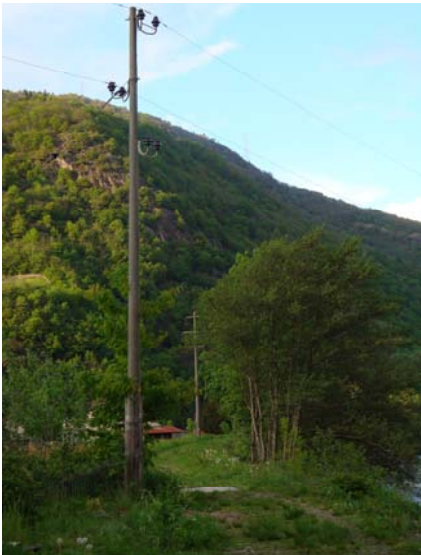
<ul style="list-style-type: none"> Die Gefahr eines Überschlags auf die Angelrute aus Karbon wurde vom Verunfallten nicht erkannt. Der Holzmast war mit einem Schild mit der Aufschrift „Vorsicht Hochspannung“ versehen. Die Höhe vom Boden bis zur Leitung wurde unterschätzt.

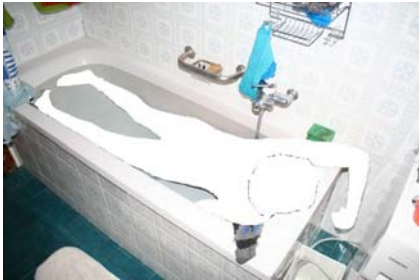
Personengruppe	Wirksame Spannung	Einwirkung	Kurzbeschreibung	Ursache
Laie (Nichtberufsunfall)	NS	Durchströmung	Beim Berühren der Rückwand der Waschmaschine wurde die in der Badewanne stehende Mutter von 2 Kindern tödlich elektrisiert. Sie wollte ein Stück Seife aufheben.

<ul style="list-style-type: none"> • Der Stecker T15 der Waschmaschine wurde falsch angeschlossen. So kam es, dass die Erdung mit der Phase verbunden wurde und das Gehäuse der Waschmaschine unter 230 Volt stand. • Kein Fehlerstromschutzschalter (FI) für das Bad vorhanden (alte Installation).
Laie (Nichtberufsunfall)	HS	Durchströmung	Beim Landeanflug kollidierte der Paraglider mit der 26-kV-Leitung am Rand des Landeplatzes. Der Verunglückte wurde durch den Stromschlag tödlich verletzt.

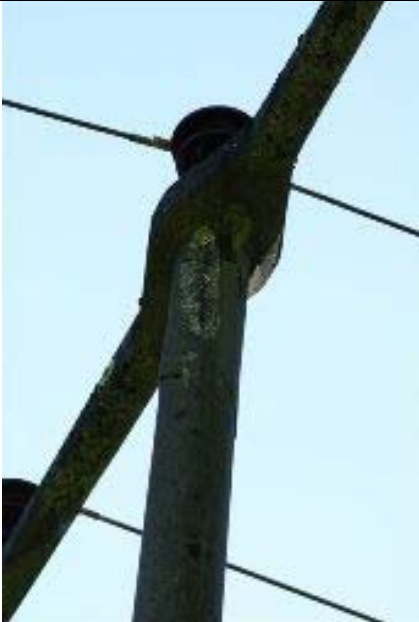
<ul style="list-style-type: none"> • Nichteinhalten eines sicheren Abstandes zur Mittelspannungsfreileitung beim geplanten Überflug.

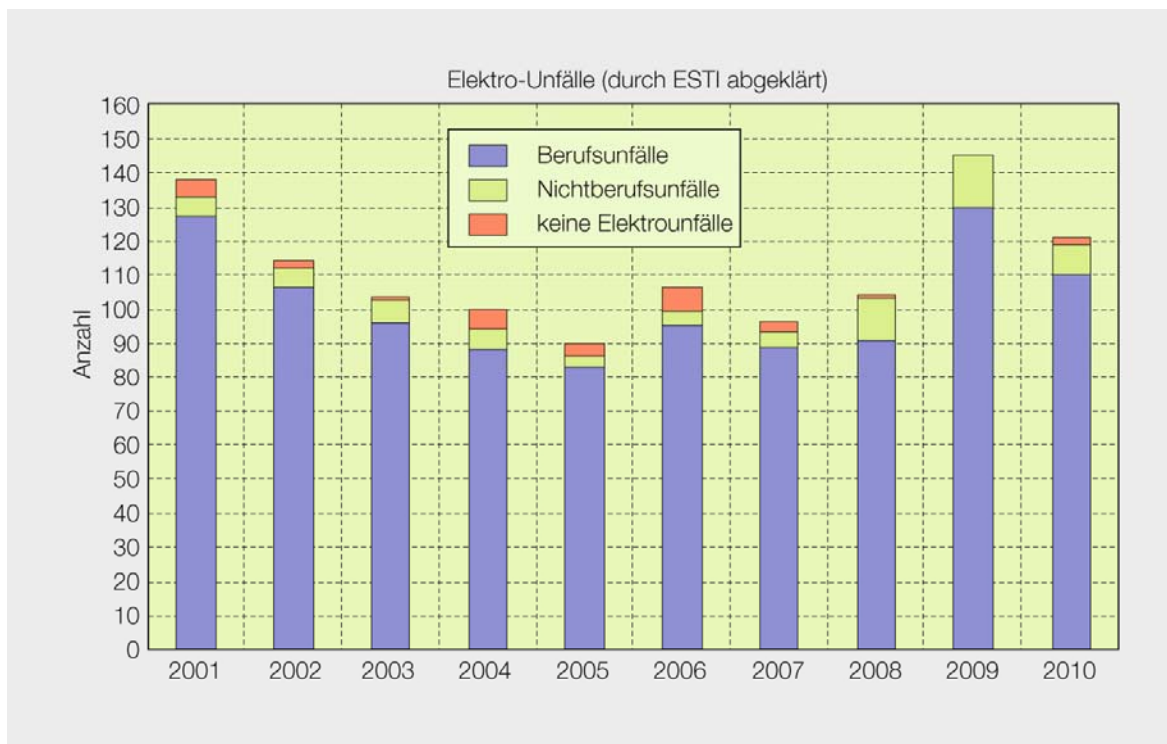
Bild 8
 Elektro-Unfälle über die letzten 10 Jahre.

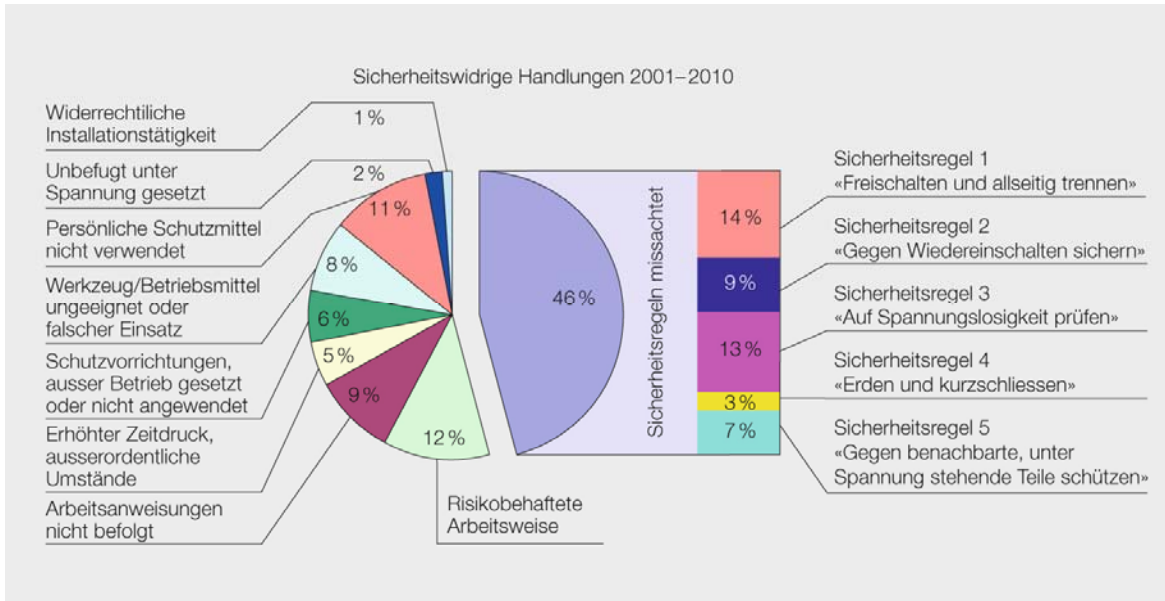
Bild 9
Sicherheitswidrige Handlungen der letzten 10 Jahre.

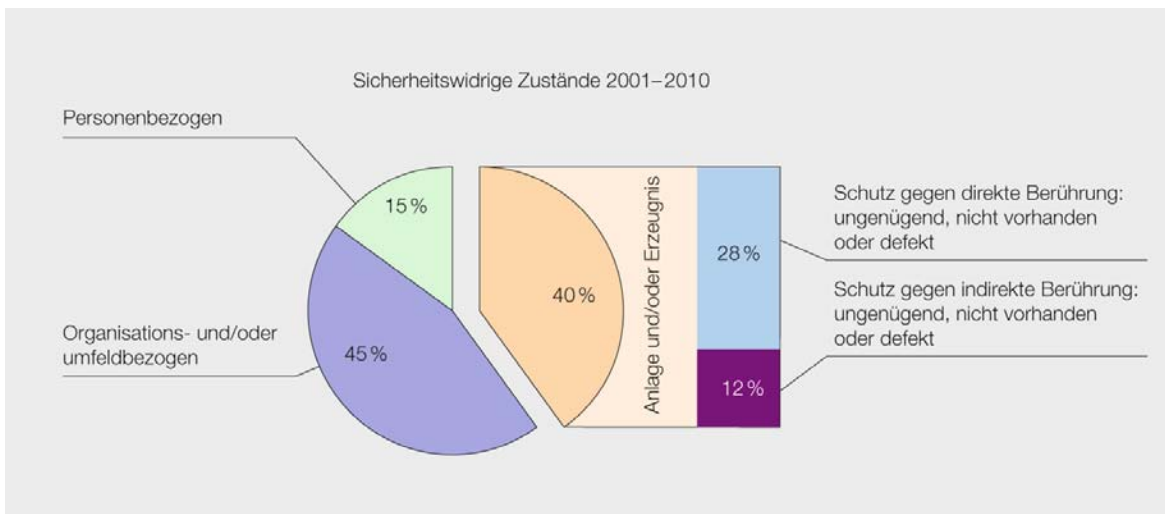
Bild 10
Sicherheitswidrige Zustände der letzten 10 Jahre.
